## **SB06 - Klarwater**

### **Beschrijving**

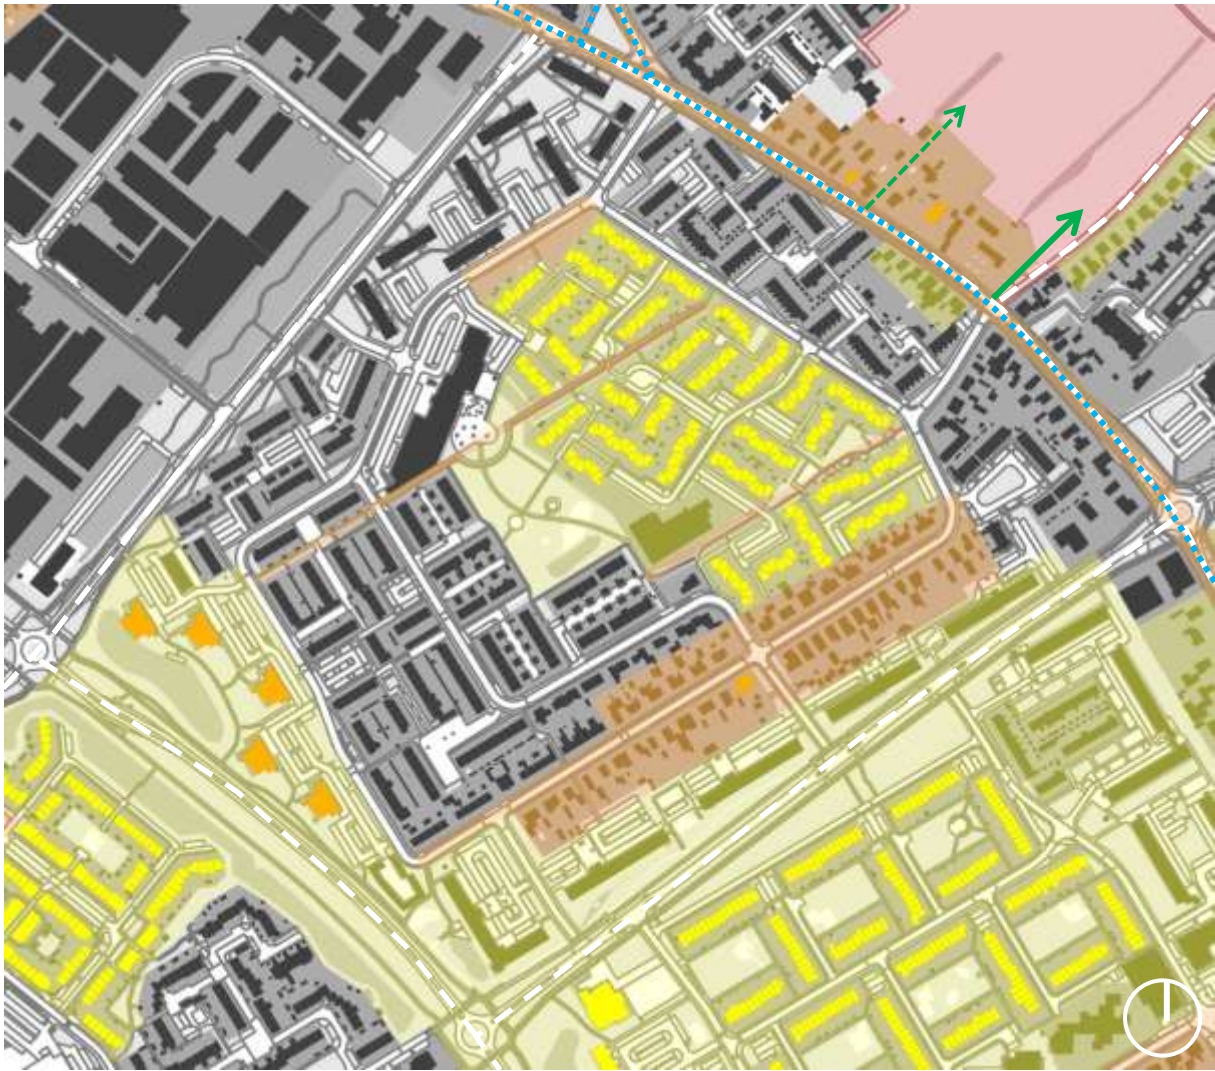
- ⋯ Historische routes (voor 1800)
- - - - Doorgangen en doorzichten richting de Eng

- zeer hoge cultuurhistorische waarde  
(beschermd dorpsgezicht of belangrijke stedenbouwkundige / landschappelijke structuur)
- hoge cultuurhistorische waarde  
(beeldbepalend gebied)
- positieve cultuurhistorische waarde  
(beeldondersteunend gebied)
- basiswaarde  
(algemene kwaliteiten / karakteristieken gebied)

- zeer hoge cultuurhistorische waarde  
(monument of potentieel monument)
- hoge cultuurhistorische waarde  
(beeldbepalend gebouw / ensemble)
- positieve cultuurhistorische waarde  
(beeldondersteunend gebouw / ensemble)

Waarderingskaart Klarwater (Gemeente Soest, bewerkt).

- Openheid Noordereng, inclusief nog bestaande toegangen en doorzichten van en naar het landschap.
- Contrast tussen historische individuele en kleinschalige lintbebouwing en seriematige opzet en grootschaligheid van de naoorlogse wijk.

- Inpassing historische Klarwaterweg inclusief lintbebouwing en historische houtsingels / bomenrijen (historische 'enclaves').

- Kleinschalig karakter woonefbuurtje met Ajour-woningen (verspringende rooilijnen) in centrum van de wijk.
- Aanwezigheid heldere, ringvormige wijkontsluiting en langzaam verkeersroutes.
- Aanwezigheid royale groen- en waterstructuren in en rondom de wijk.
